## EKSPLOATACJA RUROCIĄGÓW PARY – DIAGNOSTYKA I WNIOSKI EKSPLOATACYJNE

## THE OPERATION OF STEAM PIPELINES – DIAGNOSTICS AND OPERATING CONCLUSIONS

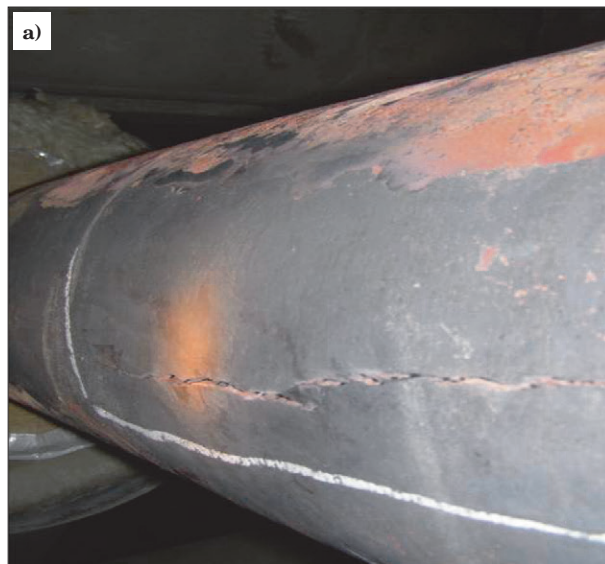
Poniżej przedstawiony przykład ilustruje zaobserwowaną awarię rurociągu wysokopięnego – pęknięcie kolana w trakcie eksploatacji (ponad 150 000 h) obiektu energetycznego. Przedstawiony przypadek awarii kolana (pęknięcie wzdłużne w wyniku procesów pełzaniowych) jest pierwszym w skali polskich obiektów energetycznych. Pęknięcia wzdłużne jednego z głównych rurociągowych elementów kształtowych pary świeżej stanowi bardzo poważną awarię mogącą pociągnąć za sobą katastrofalne skutki.

Rys. 4. a) pęknięcie zlokalizowane na rurociągu, b) fragment materiału pobranego do badań

Fig. 4. a) crack located on the pipeline, b) section of the material for testing

Badania ultradźwiękowe w całej objętości dostarczonych odcinków kolana z wyłączeniem widocznych pęknięć nie wykryły wzdłużnych ani poprzecznych nieciągłości. Podobnie badania magnetyczno-proszkowe na powierzchni zewnętrznej, a także powierzchni wewnętrznej nie ujawniły nieciągłości powierzchniowych i podpowierzchniowych. Wyjątkiem są okolice pęknięcia głównego, w których wykryto wiele makro pęknięć o niewielkiej głębokości.

Obserwacje przeprowadzone na zglądach ujawniły strukturę ferrytu z obszarami bainitu. Obszary bainityczne po części skoagulowane. Wewnątrz ziaren ferrytu liczne, w większości drobne, równomiernie rozmieszczone wydzielenia. Po granicach ziaren liczne znacznej wielkości wydzielenia, tworzące łańcuszki. Blisko pęknięcia widoczne liczne nieciągłości mające postać mikroszczelin.

Stwierdzone szybkie zmiany pełzaniowe w badanym kolanie musiały być spowodowane nieprzewidywalnym lokalnym wzrostem obciążeń. Wzrost naprężeń, a w szczególności momentów skręcających, obciążając uszkodzony element wraz z wyraźnym obniżeniem wskaźników wytrzymałościowych przyczynił się do pęknięcia materiału rurociągu. Opisany przypadek wskazuje również na niebagatelną rolę układu zamocowań dla bezpieczeństwa eksploatacji energetycznych instalacji rurociągowych.
